MEZCLADORA

ENGRASADOR

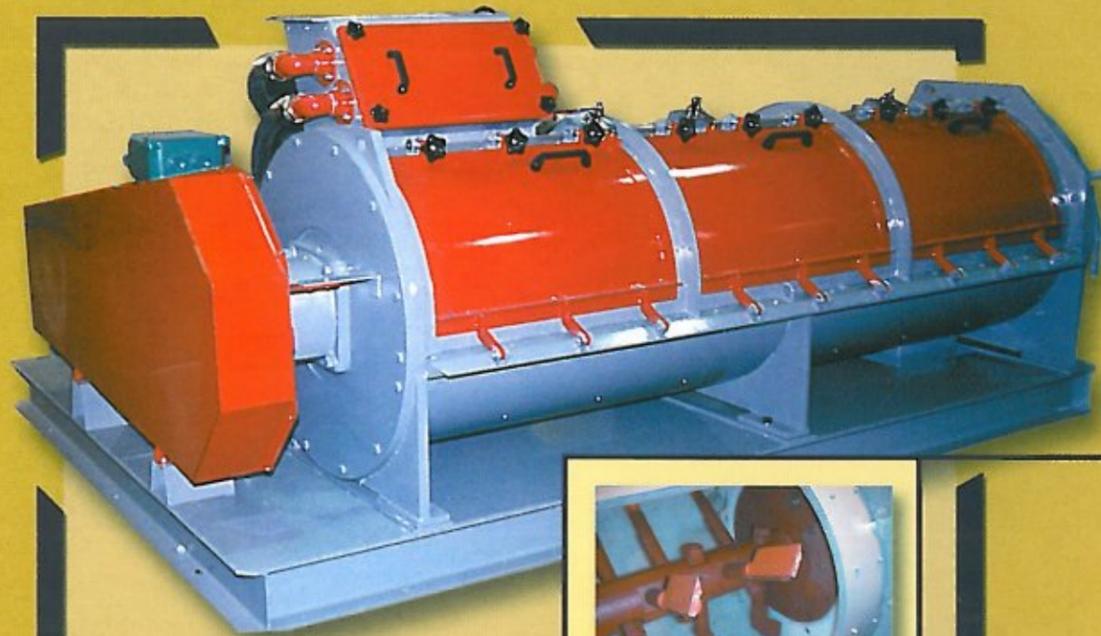
Autolimpieza

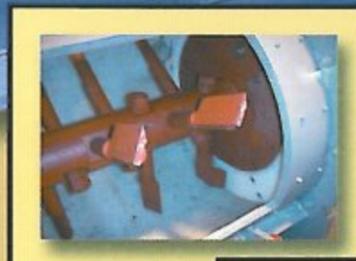
Opción en acero inoxidable recargado

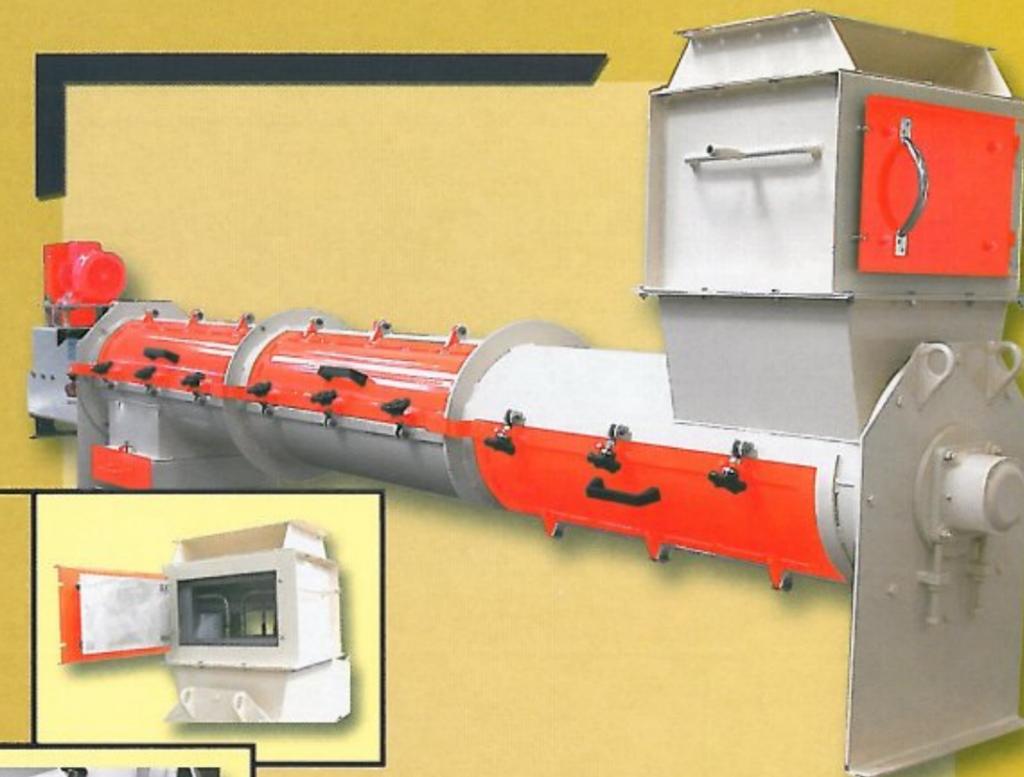
Cámara de pulverización

Espiras perforadas

- Distribuidor específicamente desarrollado para la alimentación precisa y regular del aparato
- Alimentación del producto sólido en forma de cortina
- Cámara de pulverización con inyectores adaptados a los distintos tipos de líquidos con ajuste de los caudales
- Desplazamiento de los productos mediante elementos que hacen avanzar el producto a la vez que lo mezclan
